CONSTRUCTIEVE PLAATSDESCRIJVING

Zwembad Strop 9000 Gent

Opgemaakt 15 maart 2022

Proces-verbaal van constructieve Plaatsbeschrijving bij aanvang van werken

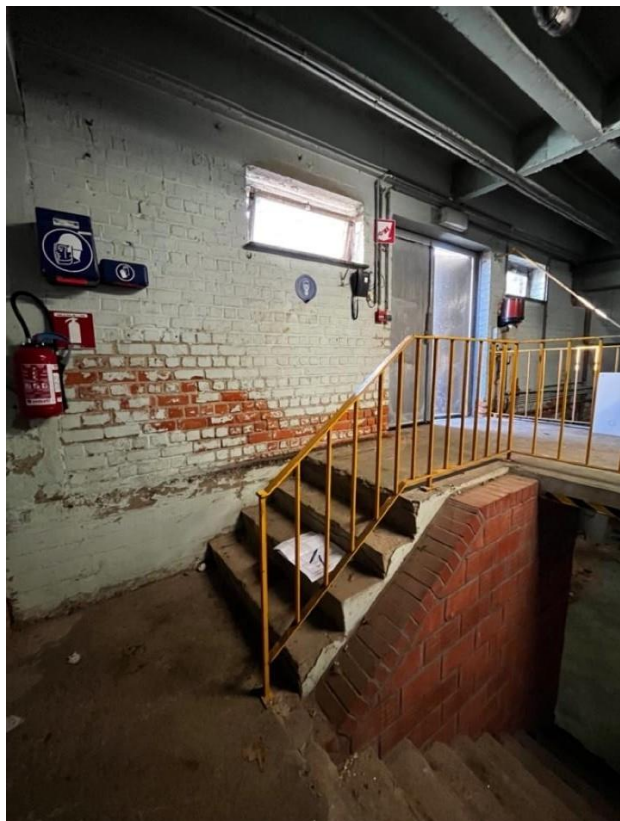
FOTO K1

De muur bestaat uit een pastelblauw schilderwerk en verkeert in slechte staat. (FOTO K1)

→ *schilderwerk afgebladerd aan onderzijde muur.*

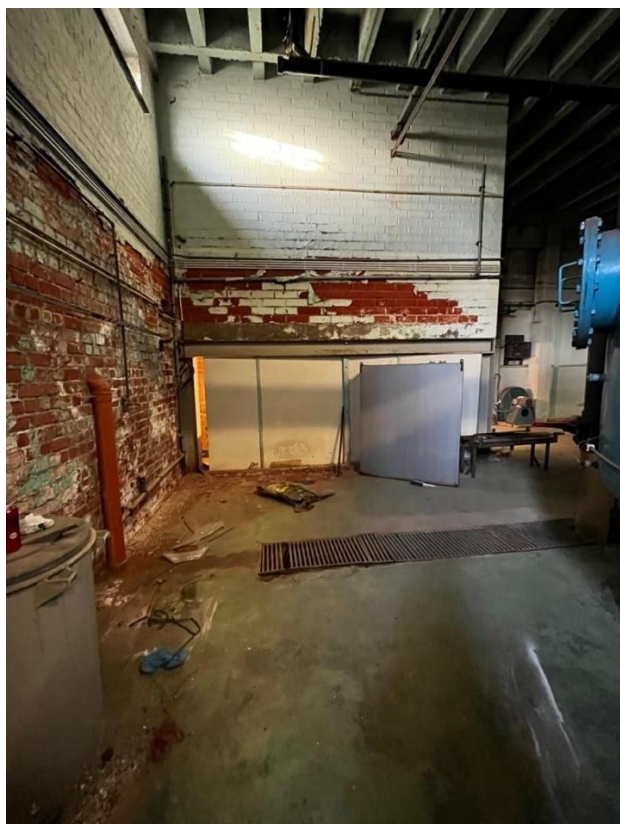
FOTO K3.1

De muur is een gemetselde muur, ongeschilderd en verkeert in slechte staat. (FOTO K3.0 t.e.m. K3.3)

→ *Muur zwaar aangetast door mineraalaanstaking.*

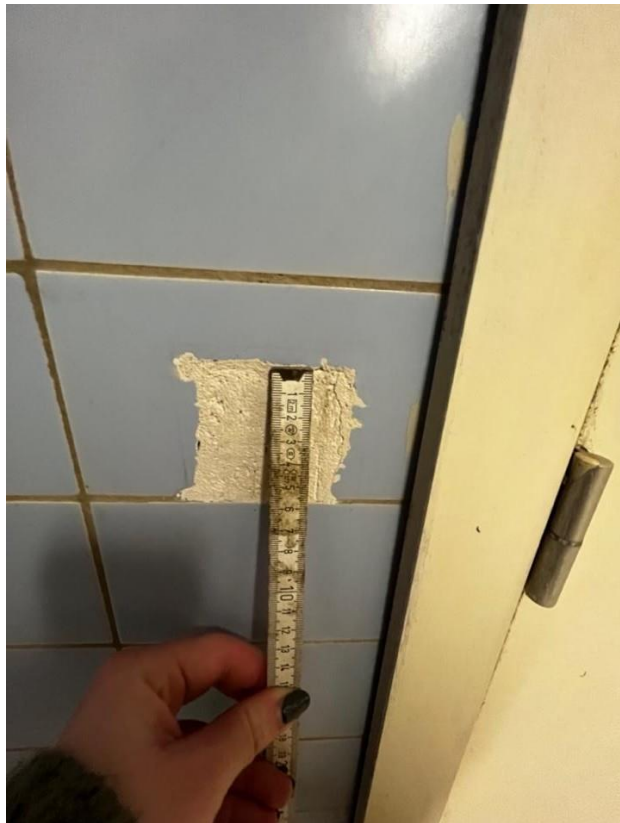
FOTO K8.1

- Linkse van de deuropening die naar de technische ruimte leidt is een reparatie met cement aangebracht (FOTO K8.1)
- De voegen tussen de faience tegels zijn in de gehele ruimte in slechte staat en vertonen brokken en barsten. (FOTO K8.3)
- In de Zuid-Oostelijke hoek van de ruimte bevindt zich een stopcontact waarboven de faience tegels gebroken zijn (FOTO K8.2)

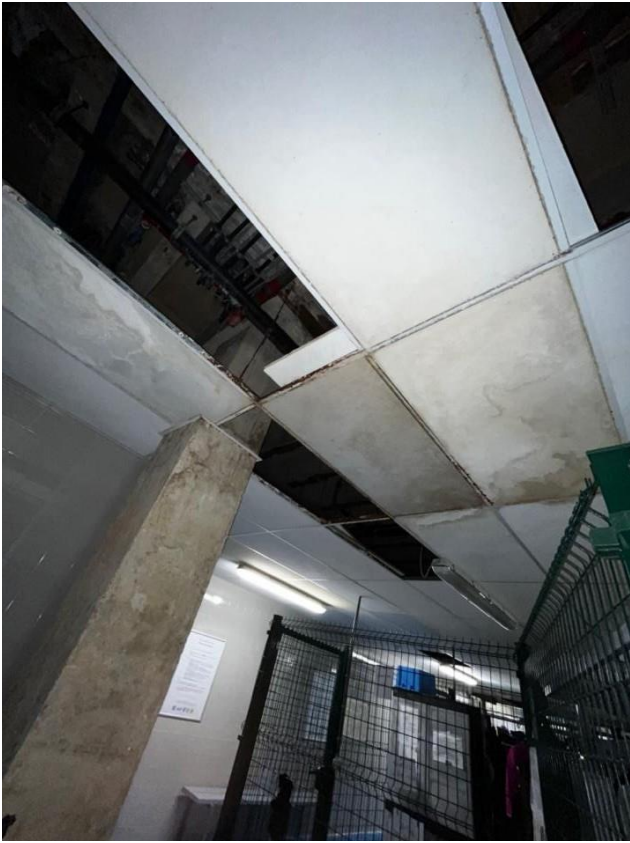
FOTO K10.8

→ *De plafondtegels en plafondprofielen hebben op verscheidene plaatsen vochtschade. (FOTO K10.3, K.10.4, K10.6 & K10.8 t.e.m K10.11)*

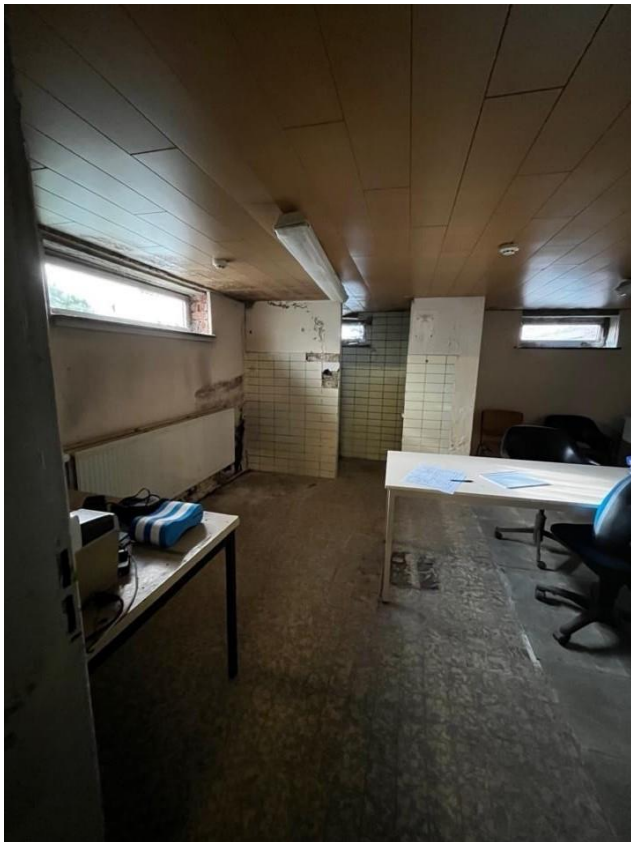
FOTO K11.0

→ *De muur heeft veel plaatsen in de hoeken met vochtschade (FOTO K11.0 & K11.3)*

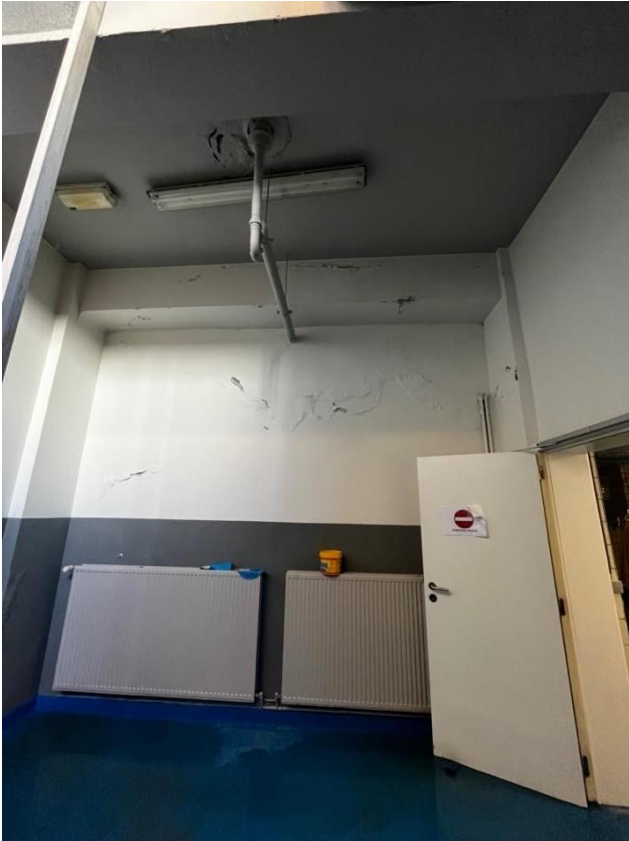
FOTO K12.0

→ *De muur heeft aan alle kanten van de traphal vochtschade en afbladerend schilderwerk. (FOTO K12.0 & K.12.1)*

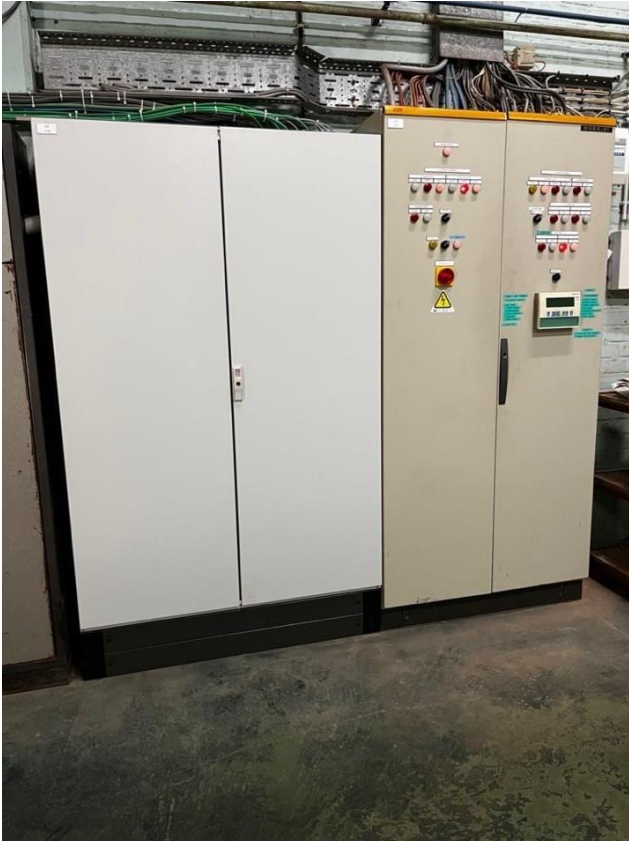
FOTO K13.4

Metalen deuren van de besturingsborden vertonen gebruikssporen (FOTO K13.2 t.e.m. K13.4)

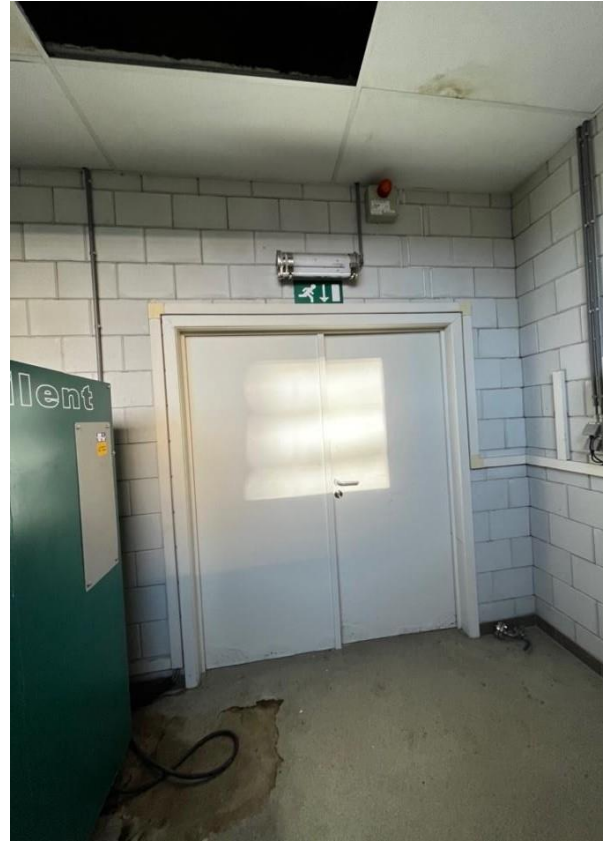
FOTO K14.0

→ *Betonvloer is vuil en heeft productvlekken. (FOTO K14.0)*

→ *Deur van het lokaal staat aan onderzijde gezwollen door vocht. (FOTO K.14.0)*

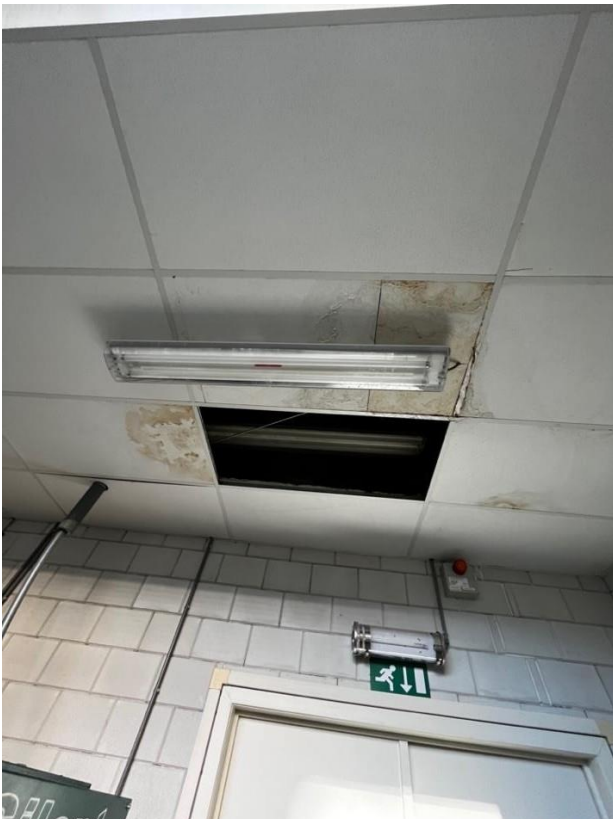
FOTO K14.1

→ *Tegels van het systeemplafond zijn beschadigd door vocht (FOTO 14.1)*

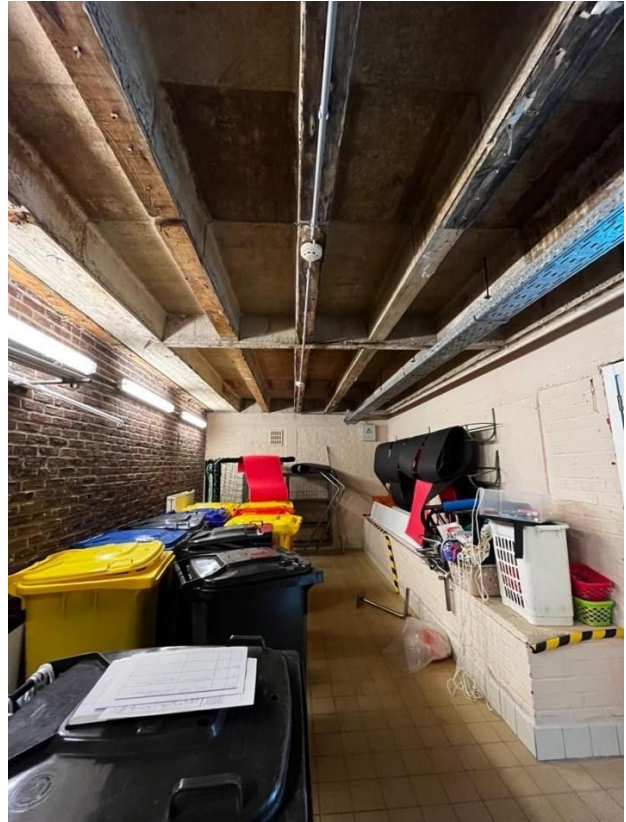
FOTO GV1C.1

→ *Het plafond is in gebruikte staat en heeft schade van vocht en mineralen. (FOTO GV1C.1)*

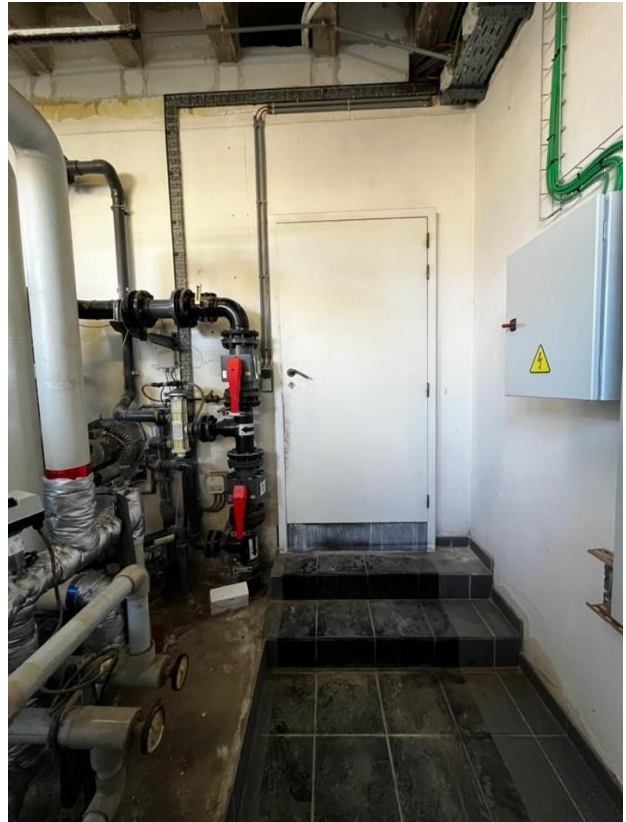
FOTO GV5.0

→ *De deur aan de binnenzijde van de berging heeft gebruiksporen en vlekken. (FOTO GV5.0)*

De technische installatie in de berging verkeert in goede staat, er is geen schade aan leidingen en kranen. (FOTO GV5.0, GV5.2 & GV5.3)

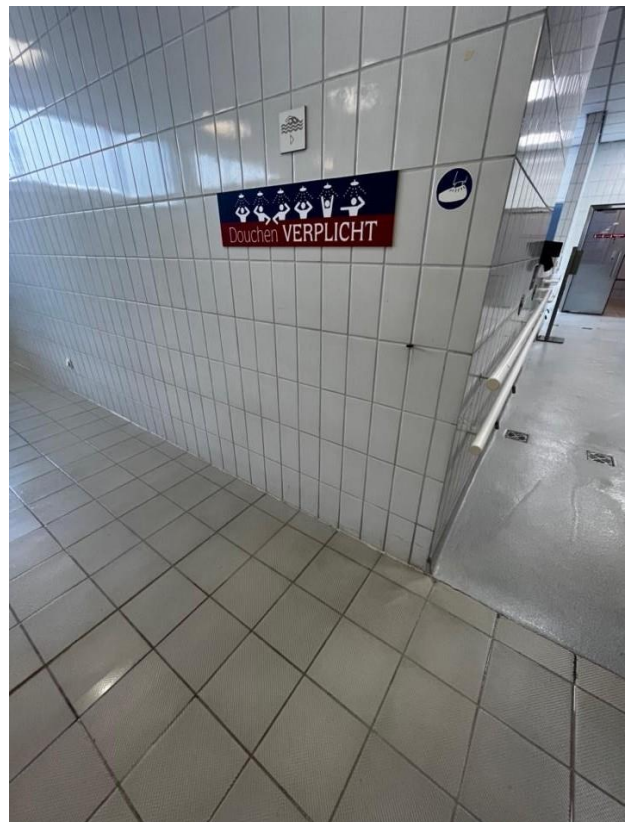
FOTO GV11.6

→ *De onderste 2 tegels hebben gebruikssporen, zwarte strepen en vlekken. (FOTO GV.11.6 t.e.m GV11.9)*

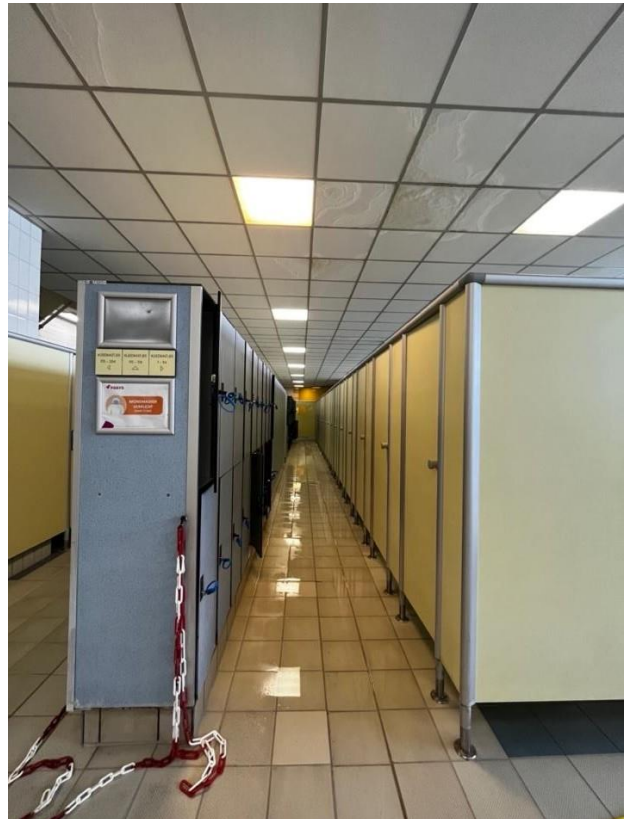
FOTO GV11.2

→ *Plafondtegels zijn beschadigd door vocht. (FOTO GV11.2, GV11.4, GV11.5 en GV11.10)*

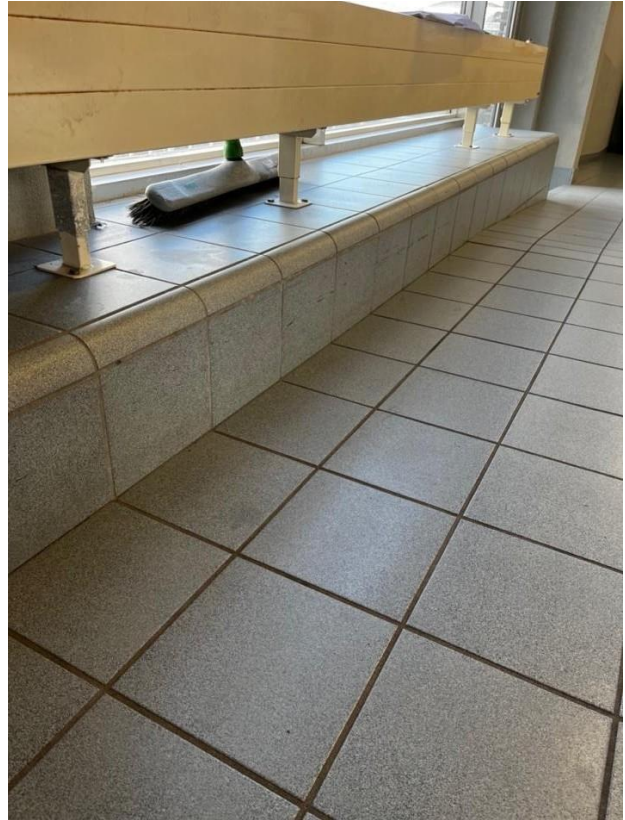
FOTO GV14.0

1 lamp defect. (FOTO GV14.0)

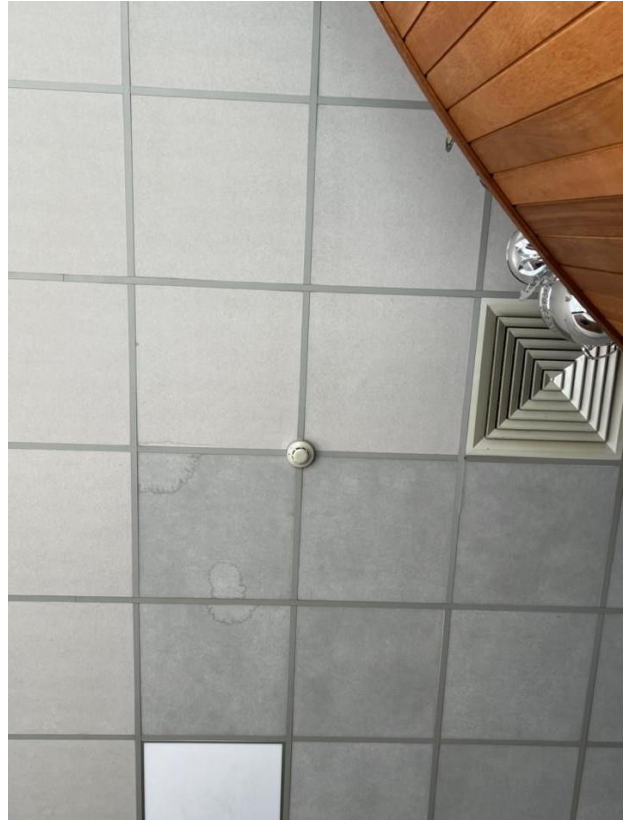
FOTO GV15.2

→ *Plafond heeft op verscheidene plaats vochtschade en vlekken. (FOTO GV15.2, GV15.3 en GV15.5)*

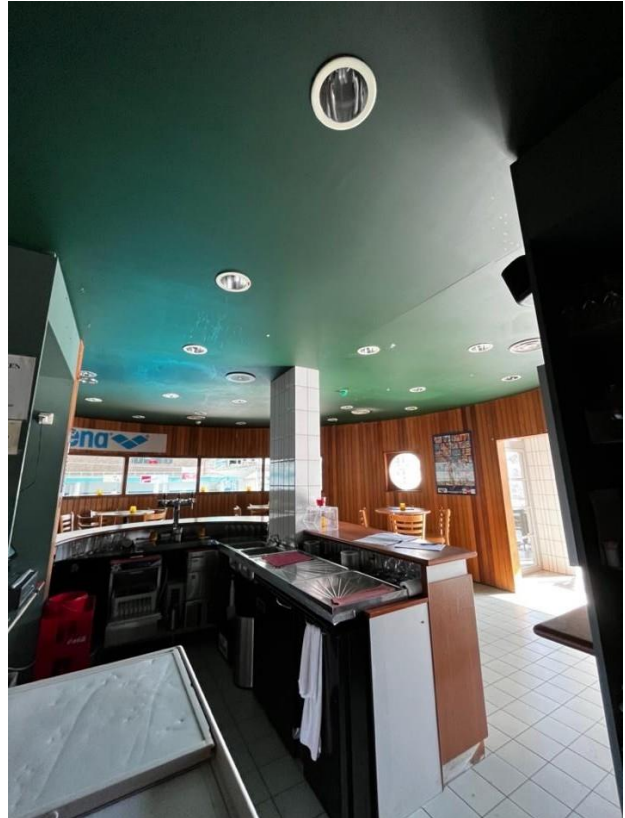
FOTO GV16.2

- *Het schilderwerk van het plafond is in slechte staat, afbladeren, spatten, vlekken... (FOTO GV16.2 & GV16.3)*

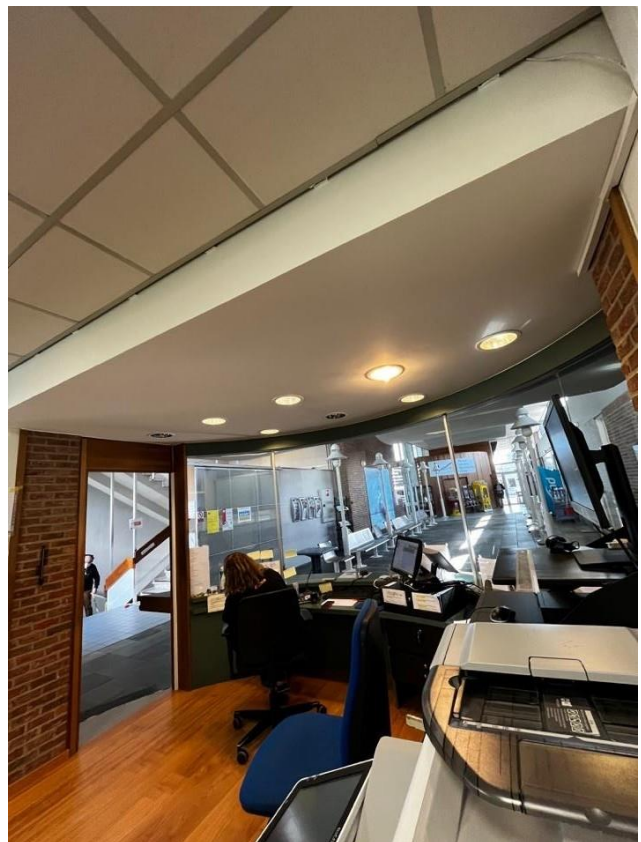
FOTO GV18.0

1 armatuur is beschadeigd en 2 defect. (FOTO GV18.0)

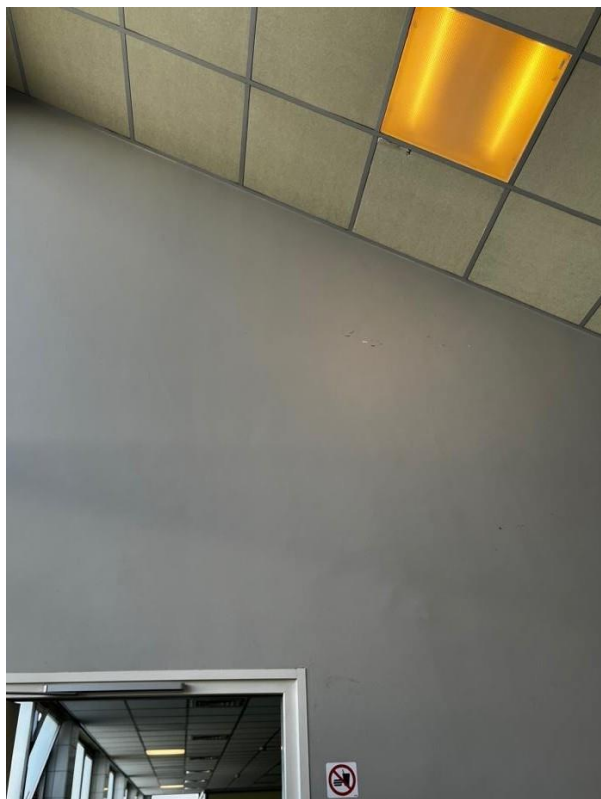
FOTO VR2.3

- Oostelijke muur schade aan de verflaag (FOTO VR2.3)
- Westelijke muur schade aan de verflaag (FOTO VR2.2)

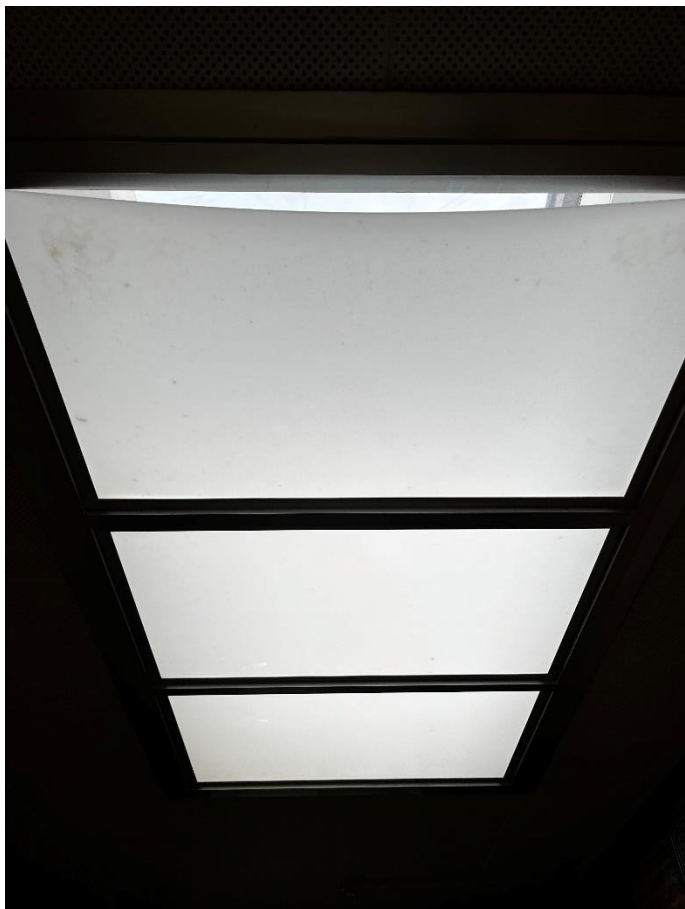
FOTO S1.2

→ *Schade aan lichtkoepel thv deur naar lokkerruimte. (FOTO S1.2)*

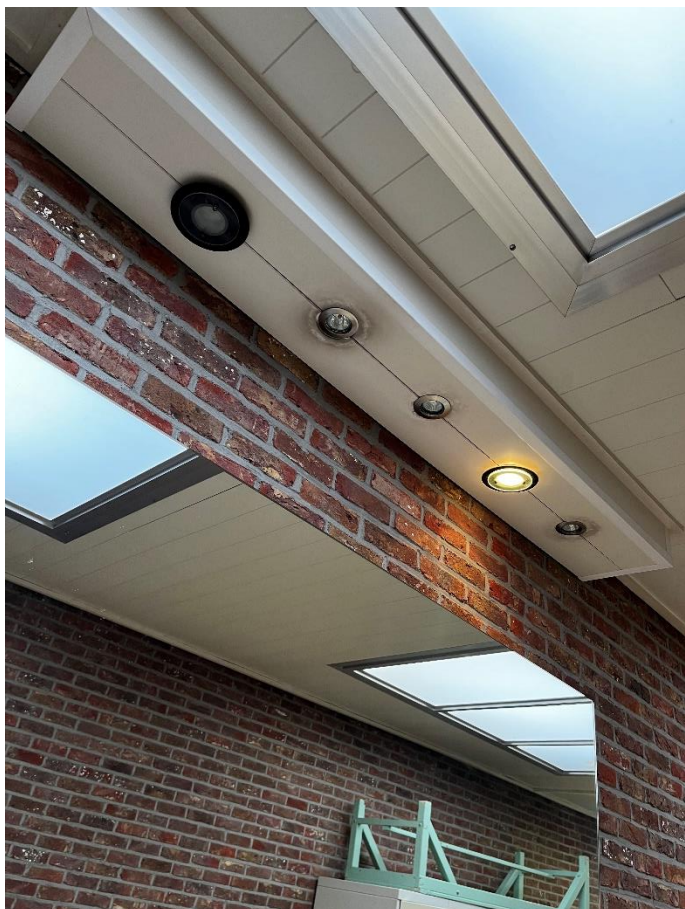
FOTO S3.1

→ *Lampen aan de spiegel zijn defect. (FOTO S3.1)*

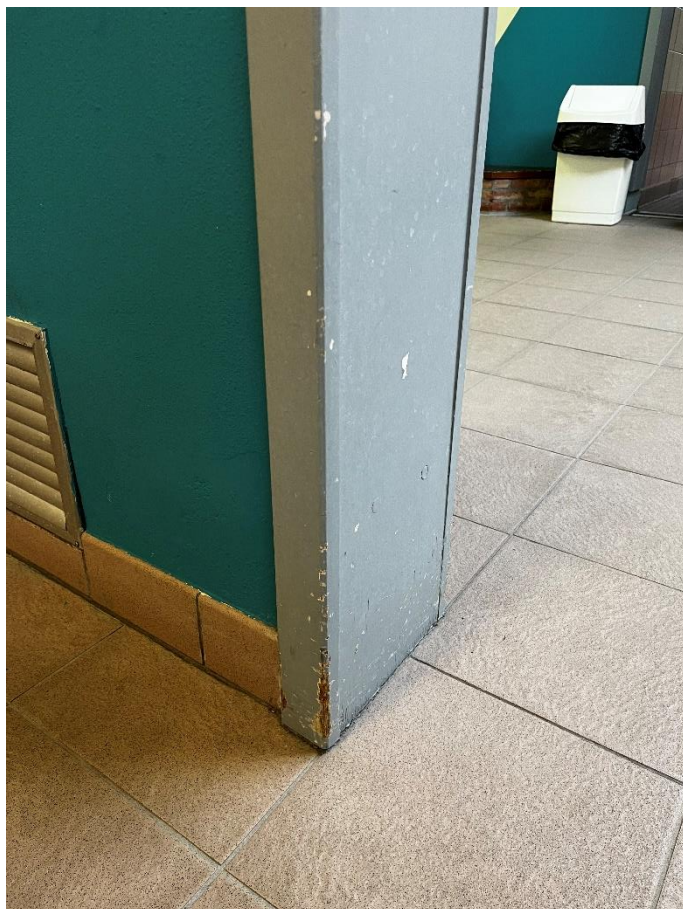
FOTO S3.2

→ *Schade aan deurlijsten. (FOTO S3.2)*

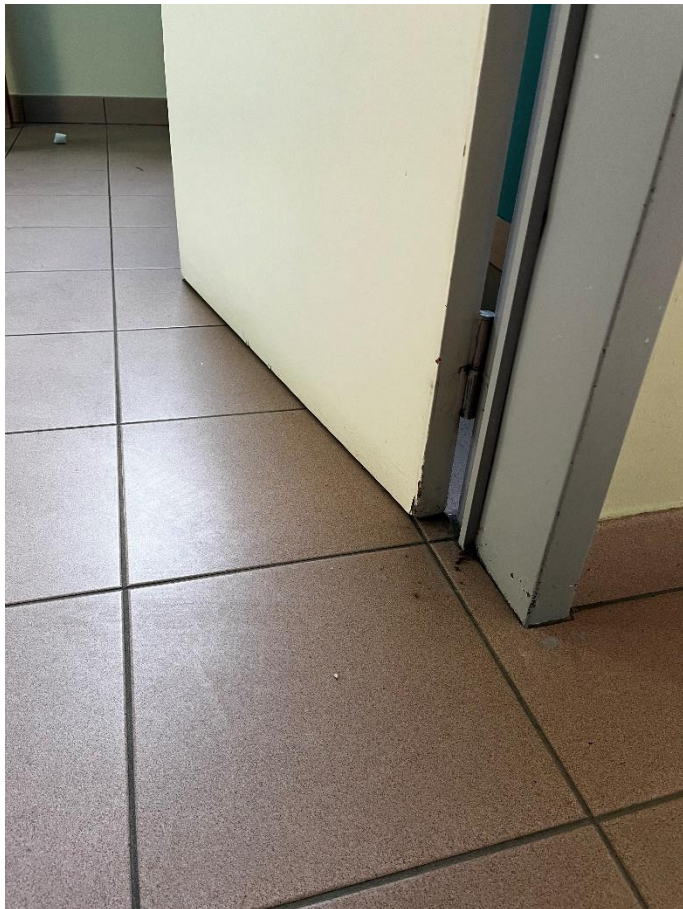
FOTO S5.2

→ *Schade aan onderzijde deur. (FOTO 5.2)*

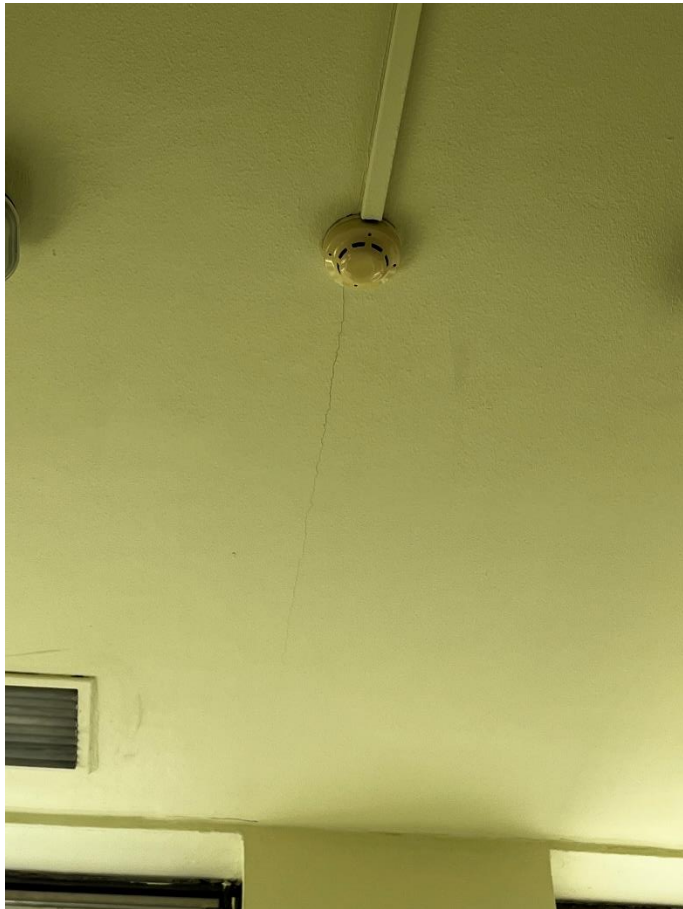
FOTO S6.1

→ *Scheur in pleisterwerk van plafond van raam naar branddetector toe. (FOTO 6.1)*

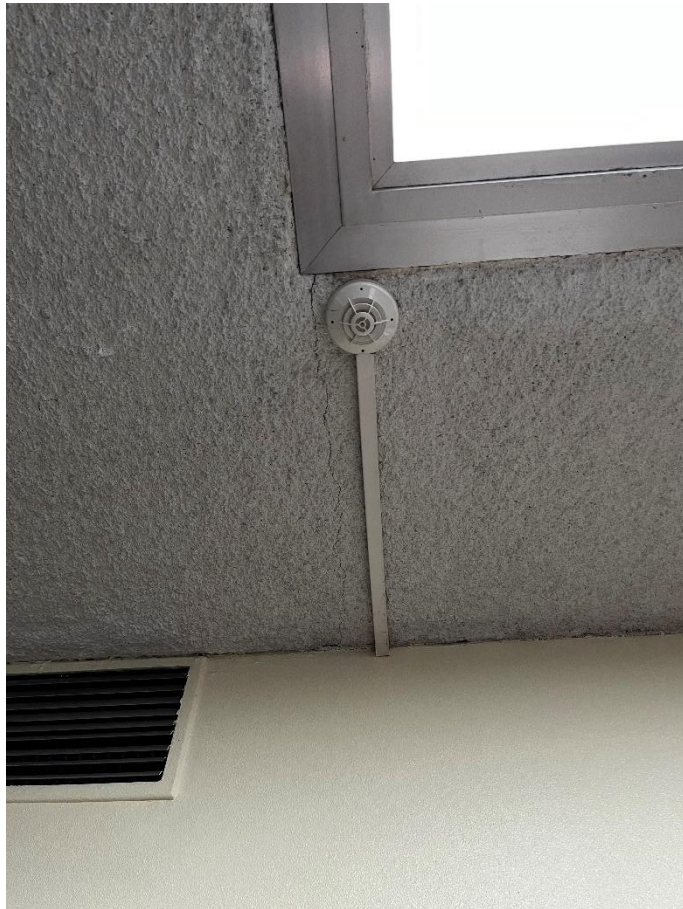
FOTO S9.1

- *Schade in cementering in plafond ter hoogte van toilet en douches naast verlichting. (FOTO S9.1 & S9.2)*

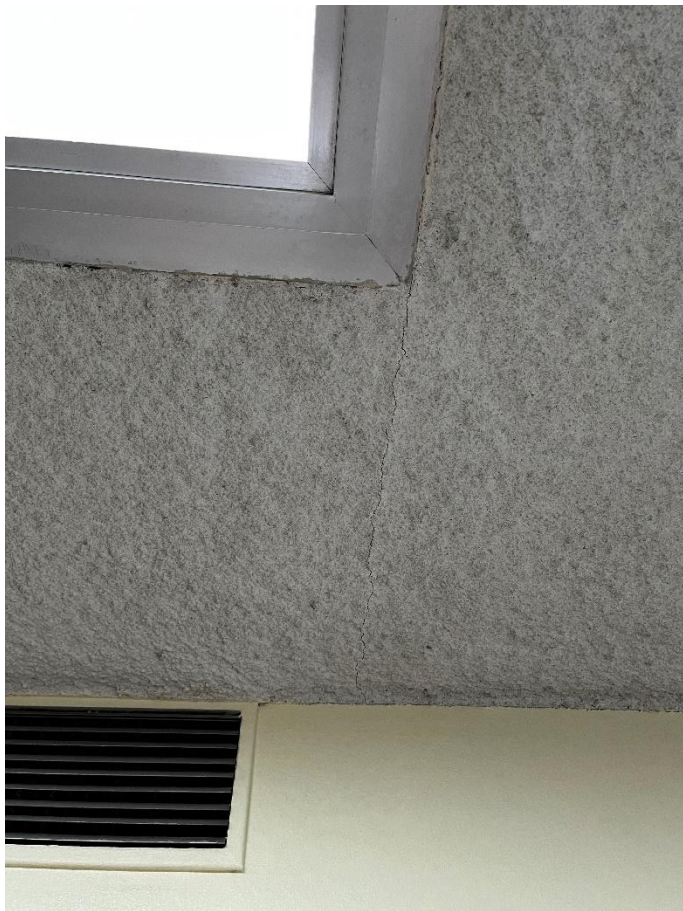
FOTO S11.2

→ *Schade in cementering in plafond ter hoogte lichtkoepels. (FOTO S11.2 tem S11.6)*

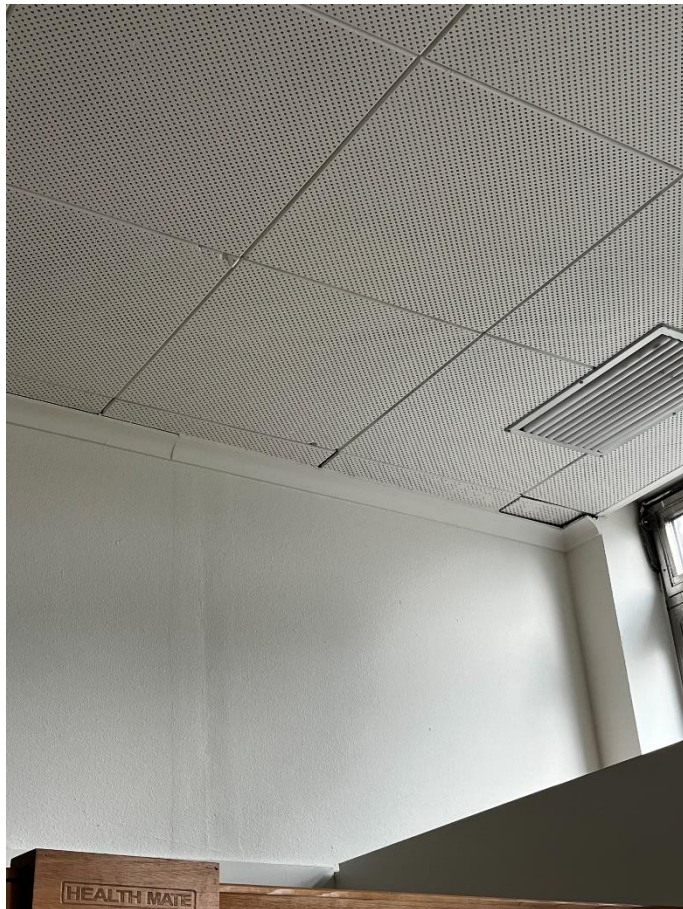
FOTO S10.2

→ *Schade aan plafondtegels in westelijke hoek (FOTO S10.2)*
