CONSTRUCTIEVE PLAATSDESCRIJVING

Zwembad Strop 9000 Gent

Opgemaakt 15 maart 2022

Proces-verbaal van constructieve Plaatsbeschrijving bij aanvang van werken

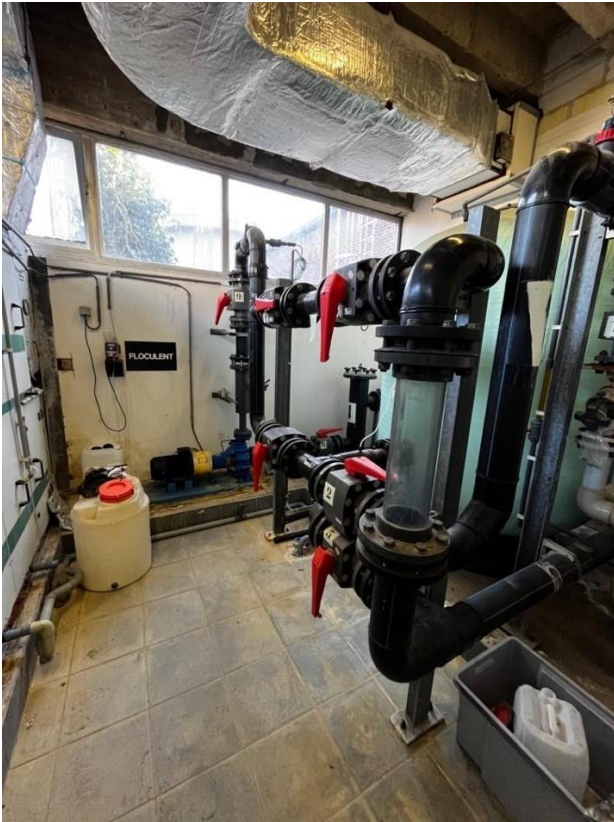
FOTO GV5.3

→ *De muur heeft schade van chemische vlekken in de Noord-Oostelijke hoek van de berging. (FOTO GV5.3)*

De technische installatie in de berging verkeert in goede staat, er is geen schade aan leidingen en kranen. (FOTO GV5.0, GV5.2 & GV5.3)

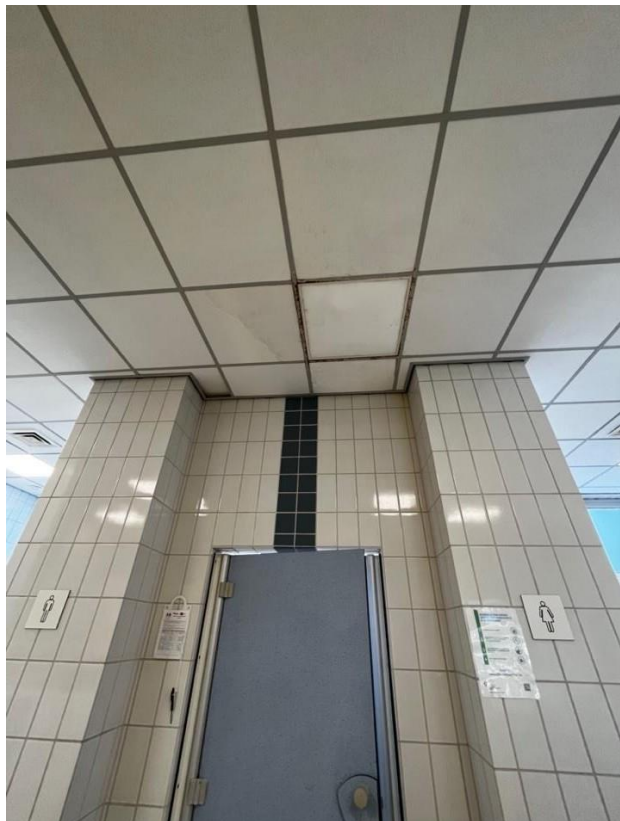
FOTO GV8.4

→ *De plafondtegel voor het invalidentoilet heeft vochtschade. (FOTO GV8.4)*

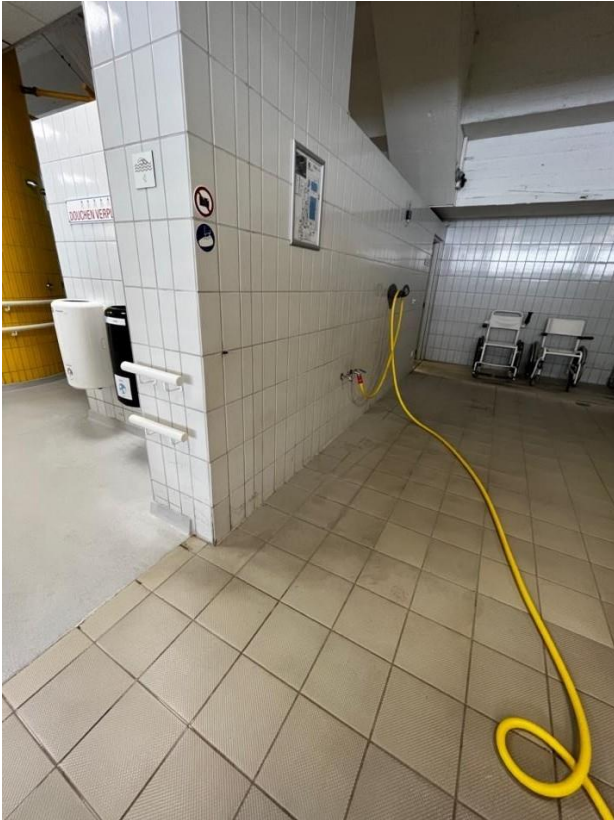
FOTO GV11.7

→ *De onderste 2 tegels hebben gebruikssporen, zwarte strepen en vlekken. (FOTO GV.11.6 t.e.m GV11.9)*

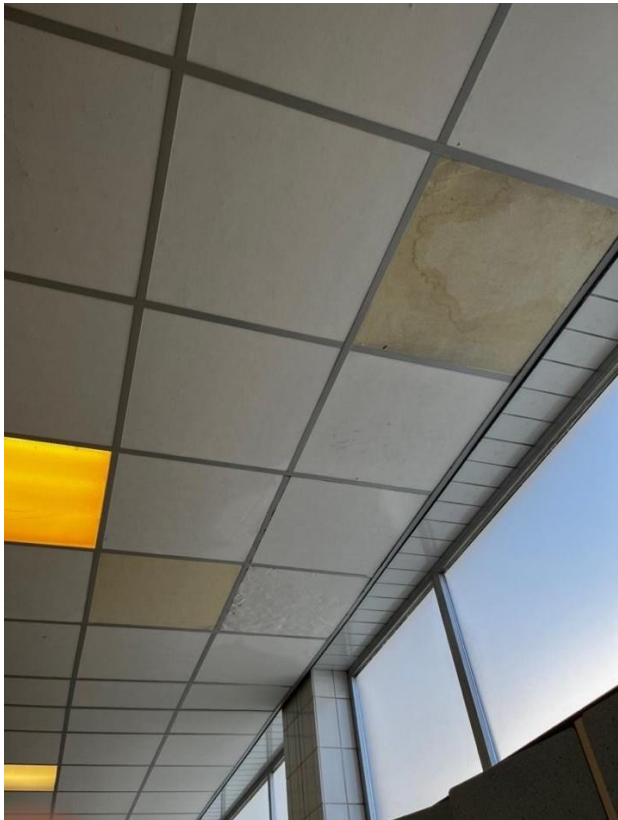
FOTO GV11.4

→ *Plafondtegels zijn beschadigd door vocht. (FOTO GV11.2, GV11.4, GV11.5 en GV11.10)*

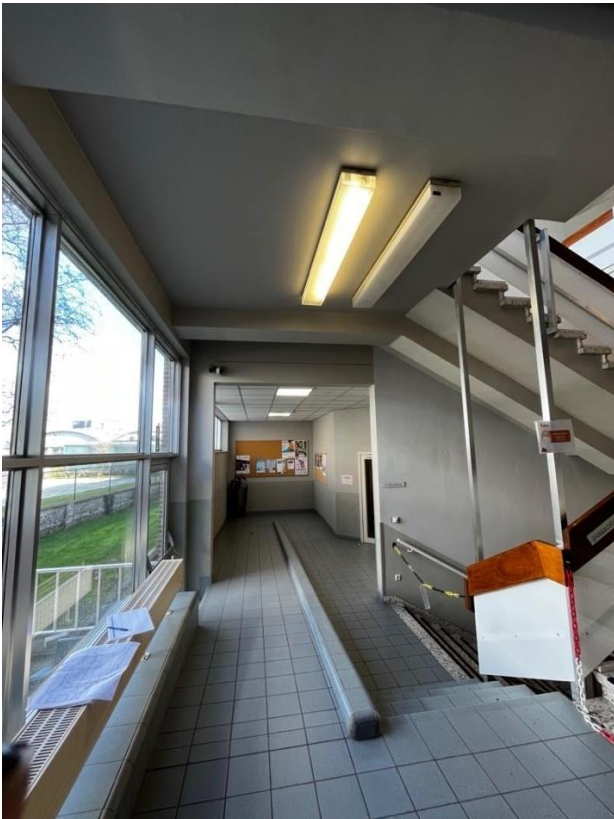
FOTO GV14.0

1 lamp defect. (FOTO GV14.0)

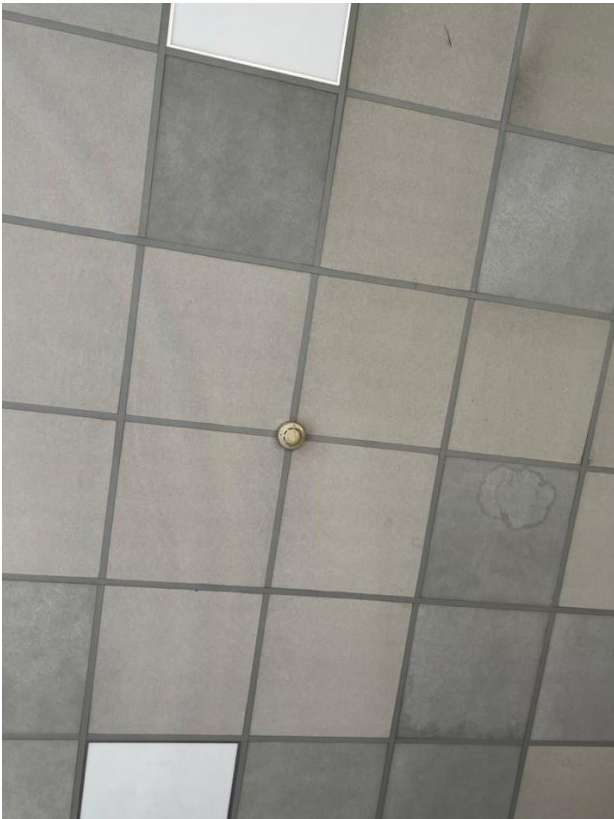
FOTO GV15.3

→ *Plafond heeft op verscheidene plaats vochtschade en vlekken. (FOTO GV15.2, GV15.3 en GV15.5)*

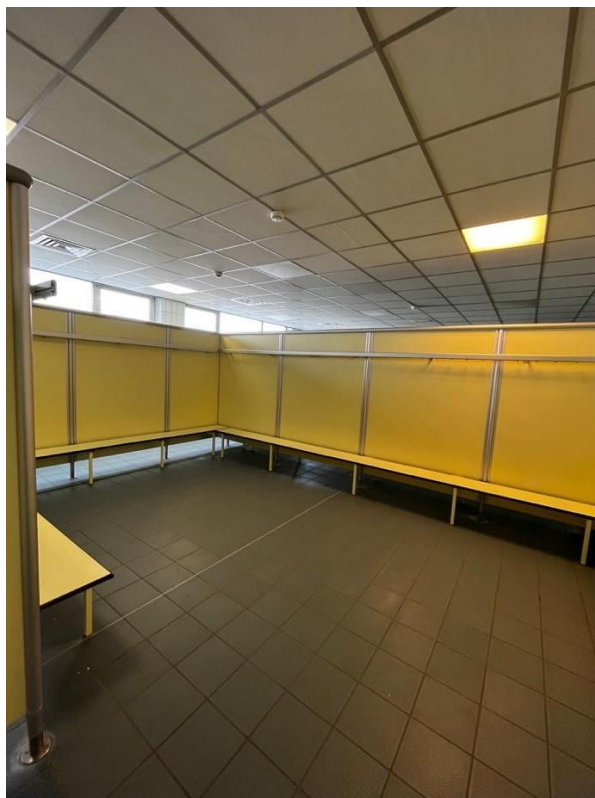
FOTO VR3KL2.0

- Kleedkamer 2 schade aan plafondtegels (FOTO VR3KL2.0 & VR3KL2.1)
- Kleedkamer 3 schade aan plafondtegels (FOTO VR3KL3.2 t.e.m VR3KL.3.5)
- Kleedkamer 4 schade aan plafondtegels (FOTO VR3KL4.1 & VR3KL4.2)
- Kleedkamer 6 schade aan plafondtegels (FOTO VR3KL6.1)
- Gang naar natte traphal schade aan plafondtegels (FOTO VR3.1)
